**Plan específico de gestión de residuos sólidos y aguas
residuales del Área de Conservación Guanacaste
(sectores Junquillal, Murciélagos, Pocosal, Santa Rosa,
Naranjo, Pailas y Santa María)**

Área de Conservación Guanacaste (ACG)
Sistema Nacional de Áreas de Conservación (SINAC)

Elaboración técnica: Asociación Centroamericana para la Economía, la Salud y el Ambiente – ACEPESA- Maritza Marín Araya y Victoria Rudin Vega.

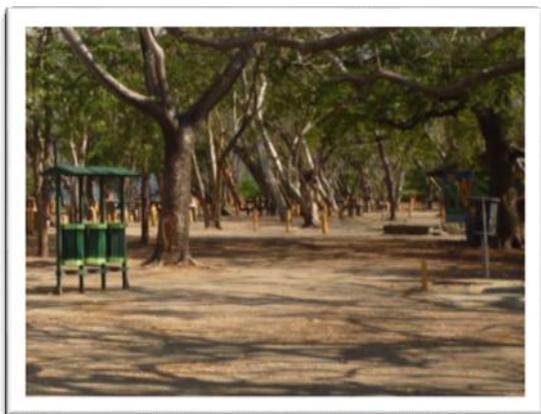
En el área para visitantes hay varios tipos de recipientes para los residuos: una batería de tres recipientes separadores, de madera y color verde, con techo, una base y sin tapas. Frente a estos se ubica uno solo de color negro, con base, pero sin techo ni tapa. Otros siete recipientes están hechos con estañones de plástico, los cuales no tienen tapas o los que la tienen, no calzan para cerrar herméticamente. Estos últimos tienen algún tipo de rotulación con el fin de que sirvan como recipientes separadores. En las **fotografías 1, 2 y 3** se pueden observar los diferentes tipos de recipientes ubicados unos frente a otros; incluso se observa la presencia de pizotes en el sitio.

Fotografía 1. Recipientes para residuos en el área de visitantes del sector Junquillal © ACEPESA

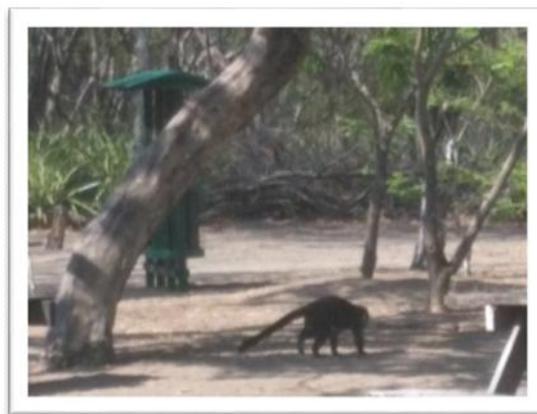
Fotografía 2. Presencia de mapaches cerca de recipientes para residuos en el área de visitantes del sector Junquillal © ACEPESA

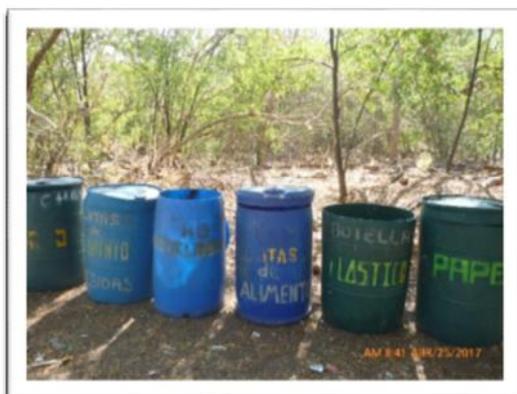
Fotografía 3. Estañones habilitados como recipientes separadores de residuos del sector Junquillal © ACEPESA

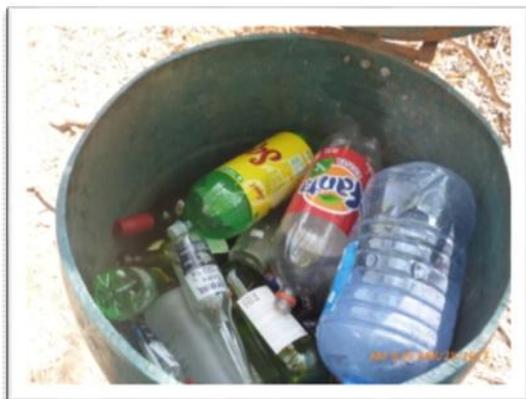
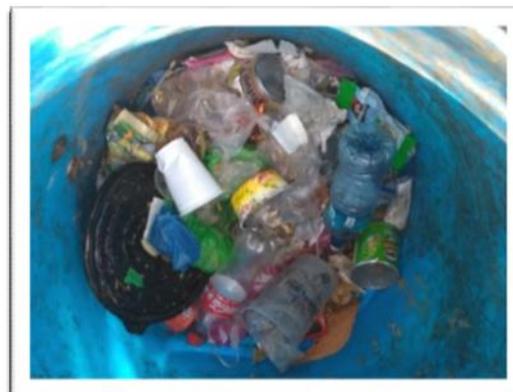
Los visitantes no realizan la separación o la hacen parcialmente, lo cual se puede observar en las **fotografías 4 y 5**, donde en algunos recipientes hay una separación relativamente bien hecha, mientras que en otros, los residuos están revueltos. Esto puede deberse a varias causas como el exceso de recipientes (incluso existe uno para papel, cuando este por su estado se tendría que depositar en orgánico o no valorizable), una rotulación poco clara o falta de educación de los visitantes.

Fotografía 4. Separación de envases plásticos en el sector Junquillal © ACEPESA

Fotografía 5. Residuos mezclados en el sector Junquillal © ACEPESA

De acuerdo al funcionario entrevistado, el tipo de recipiente que mejor funciona son los estañones que tienen identificado que disponer en ellos y los que tienen tapa para evitar que los animales escarben dentro. Además, porque es más fácil vaciarlos. Es más complicado cuando los residuos están revueltos ya que tienen que separarlos. Considera que se requiere un recipiente más, que sea ubicado cerca de la casetilla de ingreso y por el baño de visitantes.

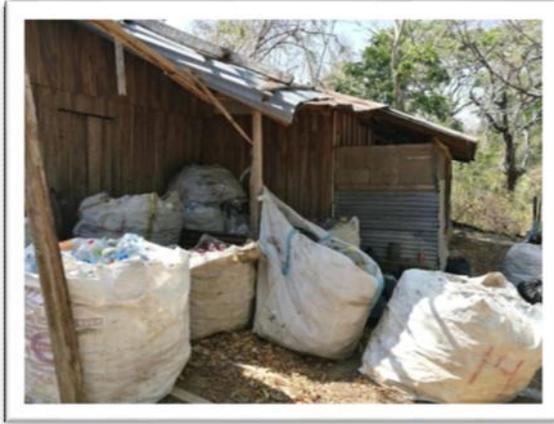
En el sitio, el personal separa los materiales no valorizables de los reciclables: papel, plásticos, aluminio, tetrapak (el cual lavan) y el vidrio. En sacas o estañones de metal depositan los envases plásticos y de metal (**fotografía 7**). El vidrio lo colocan en una especie de corral hecho con latas de zinc (**fotografía 8**). El personal deposita el papel y el cartón junto con lo no valorizable. Los materiales que son acopiados a la intemperie pueden acumular agua de lluvia y por ende convertirse en focos de zancudos y otros vectores.

Fotografía 6. Sitio para el almacenamiento temporal de residuos en el sector Junquillal © ACEPESA

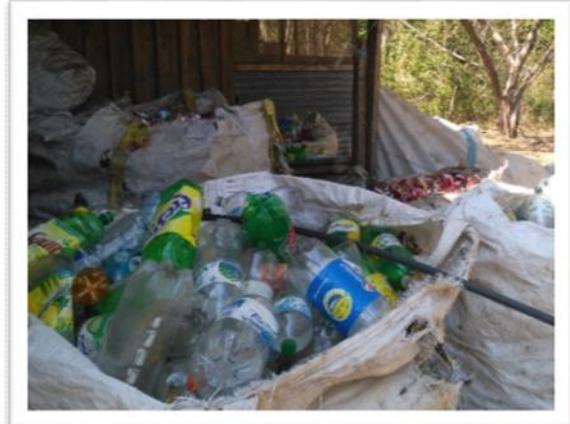
Fotografía 7. Residuos separados en el sector Junquillal © ACEPESA

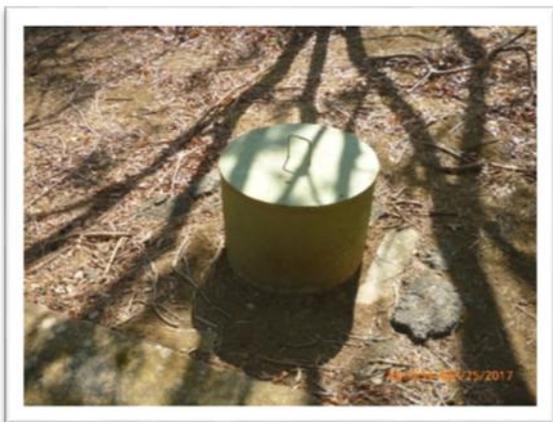
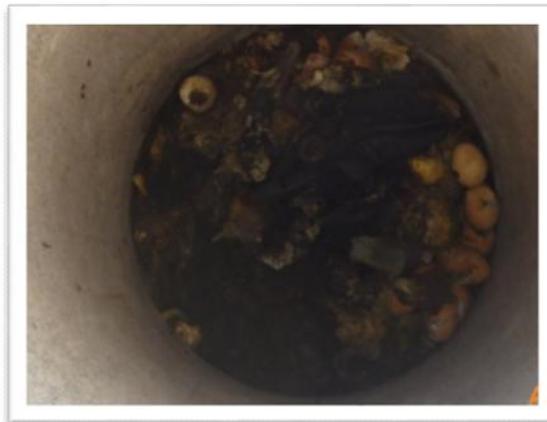
En cuanto a la materia orgánica generada por el personal en la cocina, estos la separan y la depositan en un tanque de concreto o alcantarilla donde pasa por un proceso anaeróbico de descomposición, según se puede observar en las **fotografías 9 y 10**. El residuo orgánico de los visitantes se dispone junto con lo no valorizable.

Fotografía 9. Recipiente para residuos orgánicos del personal en el sector Junquillal © ACEPESA

Fotografía 10. Materia orgánica en proceso de descomposición en el sector Junquillal © ACEPESA

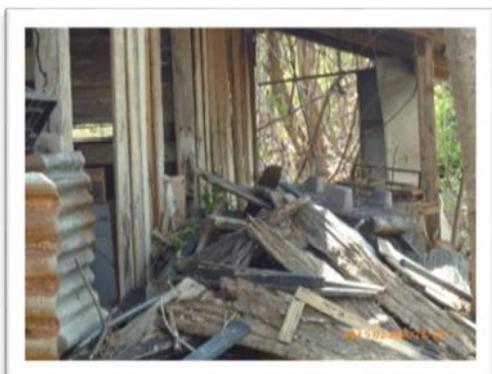
Además de los residuos ordinarios, se encuentran algunos de construcción y otros institucionales, como los que se muestran en las **fotografías 11 y 12**.

Fotografía 11. Residuos de construcción en el sector Junquillal © ACEPESA

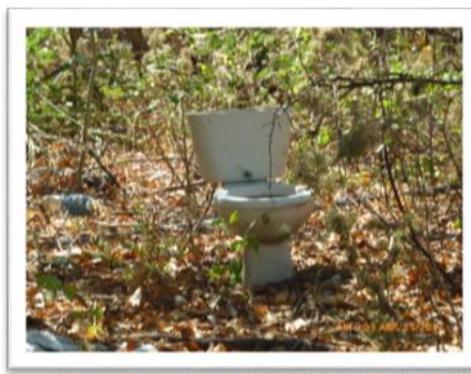
Fotografía 12. Residuo de la instalación en el sector Junquillal © ACEPESA

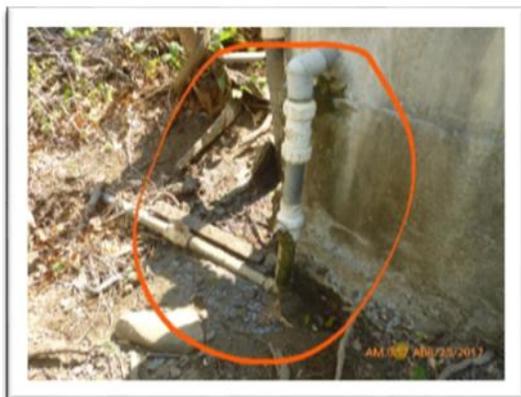
El agua que abastece el sector de Junquillal proviene de un pozo cuyo estado se desconoce, no se han hecho aforos para determinar la cantidad de agua que se produce en las diferentes temporadas. Esta agua es conducida a un tanque de almacenamiento que tiene fugas y produce charcos en su parte inferior externa, lo que puede provocar, además de la generación de zancudos, que la base del tanque se socave y con el tiempo pierda estabilidad (**fotografía 13**). La estructura externa del tanque no está pintada, pero afirman que por dentro si lo está. Por otra parte, la tapa superior tiene una abertura por donde le ingresa luz, podría entrar agua de lluvia e incluso animales y residuos como hojas, entre otros, según se puede observar en la **fotografía 14**.

Fotografía 13. Tanque de almacenamiento de agua con fugas en el sector Junquillal © ACEPESA

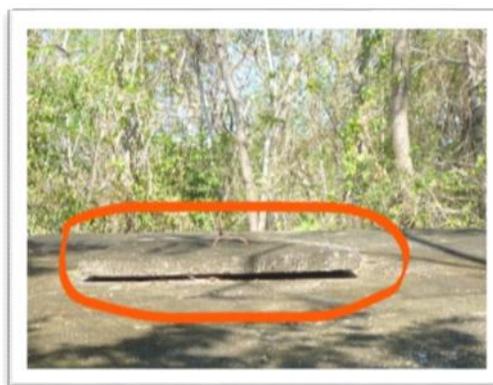
Fotografía 14. Tapa del tanque de almacenamiento con abertura en el sector Junquillal © ACEPESA

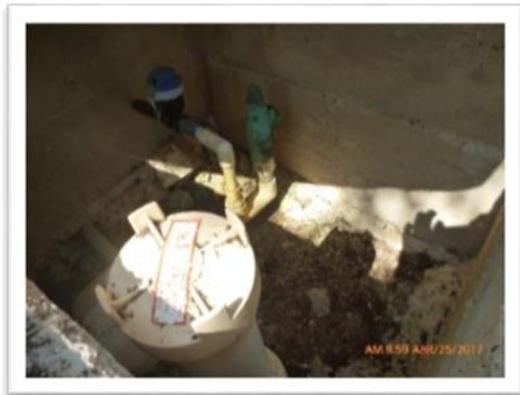
Fotografía 15. Tanque de almacenamiento de agua con clorador en el sector Junquillal © ACEPESA

El tanque de almacenamiento tiene instalado un clorador (**fotografía 15**), sin embargo, no se obtuvo información del procedimiento de cloración y su frecuencia.

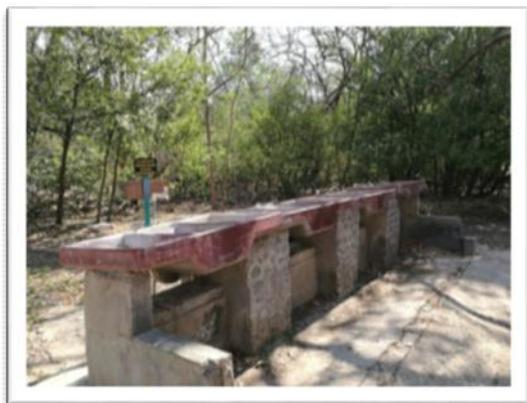
Tienen cuatro pilas para el lavado de trastes (**fotografía 16**). La mayoría de las llaves de estas pilas tienen malos los empaques por lo que gotean continuamente. Las aguas son vertidas a un drenaje o directamente en la superficie.

Fotografía 16 . Bateria de pilas para lavado en zona de acampar en el sector Junquillal © ACEPESA

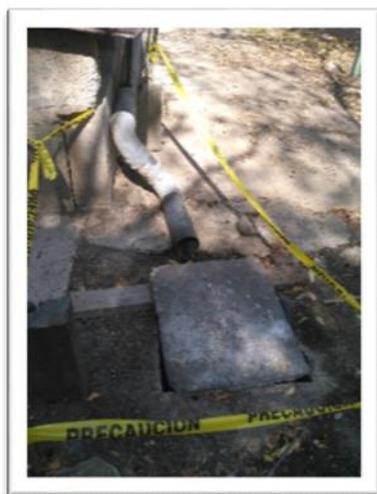
No hay reutilización de las aguas grises, ni aprovechamiento de las aguas de lluvia. Mencionan que cuando llueve fuerte no se producen corrientes de agua que afecten el sector, pero el agua de la quebrada se pone turbia y acarrea sedimentos o basura.

Fotografía 17. Vertido de aguas en el sector Junquillal © ACEPESA

Es importante conocer la cantidad de agua que se consume con el fin de estimar el tamaño de los tanques sépticos. Otro aspecto a considerar es la cantidad de tubería que tiene fugas y el vertido, sin tratamiento, de las aguas grises o jabonosas, como se aprecia en la fotografía 17. Así como, mejorar la infraestructura de las baterías sanitarias.

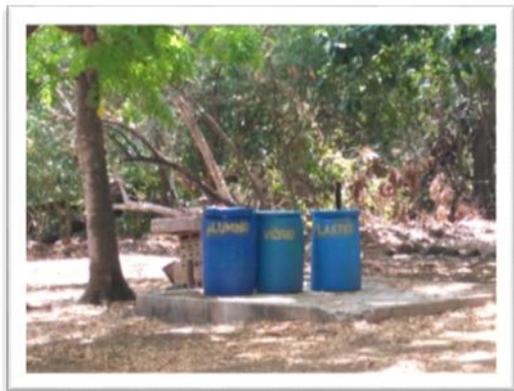
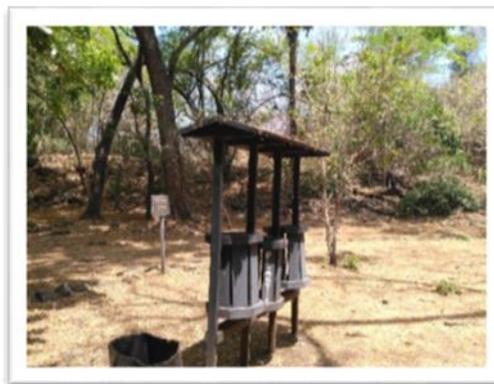
En el área de consumo de alimentos se dispone de varios tipos de recipientes para los residuos. Hay una batería con tres de ellos que son de madera y que cuentan con una base y con techo. A la par hay un medio estañón. Ninguno tiene rotulación. Otros tres recipientes, ubicados en la misma área, están hechos con estañones de plástico, los cuales tienen tapas que no cierran herméticamente. Estos están rotulados para servir como recipientes separadores. Frente a la casa de funcionarios hay otra batería con otros tres, también de madera, que cuentan con una base y sin techo, ni tapas. En las **fotografías 18,19 y 20** se pueden observar los diferentes tipos de recipientes. Asimismo, detrás de la casa de funcionarios hay dos recipientes de metal, desechados (**fotografía 21**).

Fotografía 18. Recipientes para residuos en el área de visitantes sector Murciélago © ACEPESA

Fotografía 19. Recipientes para residuos en el área de visitantes sector Murciélago © ACEPESA

Los visitantes no realizan la separación adecuadamente. Esto puede deberse a varias causas como el exceso de recipientes, una rotulación poco clara o falta de educación de los visitantes.

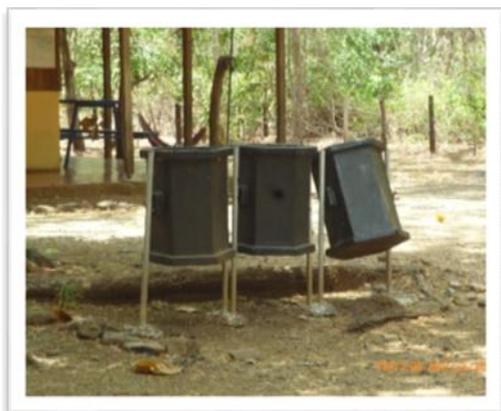
Fotografía 20. Recipientes para residuos frente casa de funcionarios sector Murciélago © ACEPESA

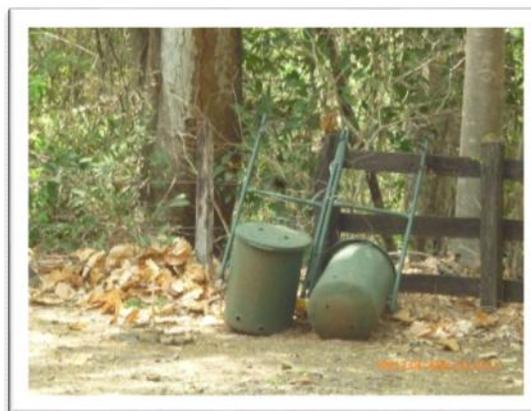
Fotografía 21. Recipientes para residuos desechados en el sector Murciélago © ACEPESA

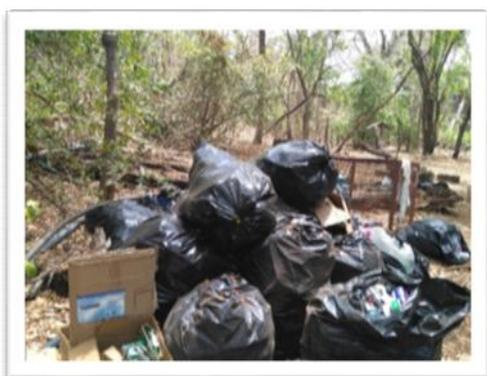
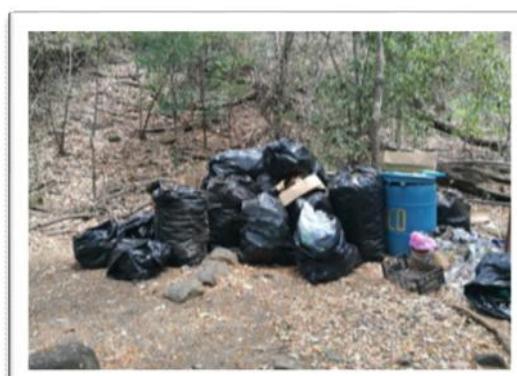
El personal recolecta los residuos que los visitantes depositan en el área de *camping* y en la de alimentación, así como en la zona de playa. De ahí, los trasladan al sitio destinado para su almacenamiento temporal, el cual es un espacio abierto detrás de la casa de los funcionarios, según puede observarse en las **fotografías 22 y 23**.

Aquí los residuos son clasificados por el personal que separa los materiales no valorizables de los reciclables: plásticos, cartón, aluminio, vidrio y latas de gas usadas por los visitantes para cocinar (**fotografías 24 y 25**). Estos son depositados en bolsas de plástico, que están expuestas a la intemperie, y a la acción de vectores y fauna del lugar.

Fotografía 22. Sitio utilizado para el almacenamiento temporal de los residuos en sector Murciélago © ACEPESA

Fotografía 23. Residuos separados y empacados en sector Murciélago © ACEPESA

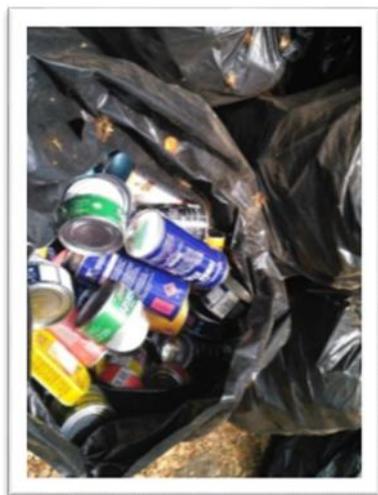
Fotografía 24. Tanquecitos de gas para cocinar utilizados por los visitantes en sector Murciélago © ACEPESA

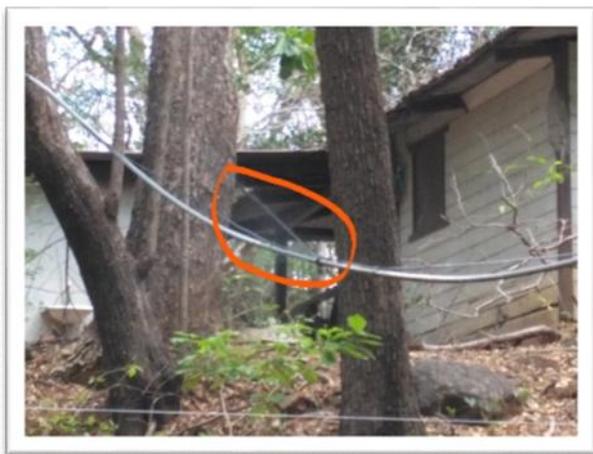
Fotografía 26. Tubería de agua para consumo con fuga en el sector Murciélagu © ACEPESA

Las tuberías de distribución de agua son de plástico y están expuestas al sol lo que hace que se afecten y por ello tienen fugas y remiendos, según se observa en la **fotografía 26**. Por otra parte, la mayoría de las tuberías están colocadas aéreas sin soporte.

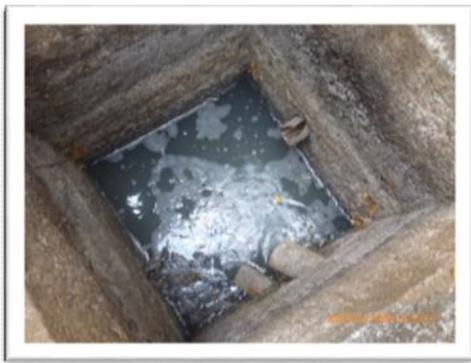
Fotografía 27. Trampa de grasa en el sector Murciélago
© ACEPESA

Como se observa en la **fotografía 27**, la trampa de grasa está mal diseñada y, además, está deteriorada.

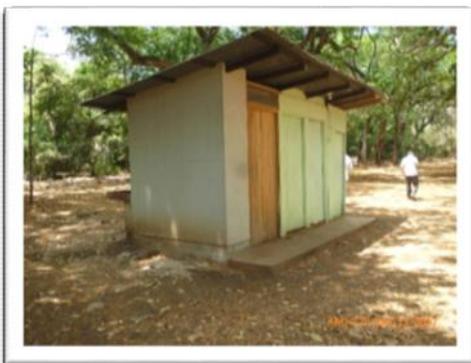
Fotografía 28. Batería sanitaria para visitantes en el sector Murciélago © ACEPESA

La infraestructura sanitaria está compuesta por dos inodoros para visitantes (**fotografía 28**) y uno para funcionarios. Tienen una ducha para visitantes y cuatro lavamanos, que no tienen dispensador para jabón.

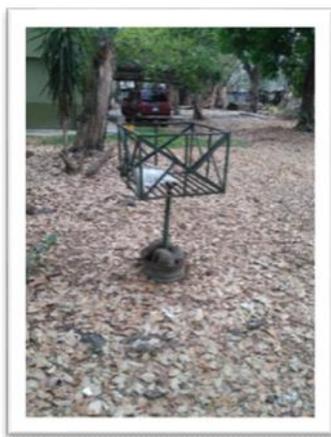
Fotografía 29. Canasta para residuos en el sector Pocosol
© ACEPESA

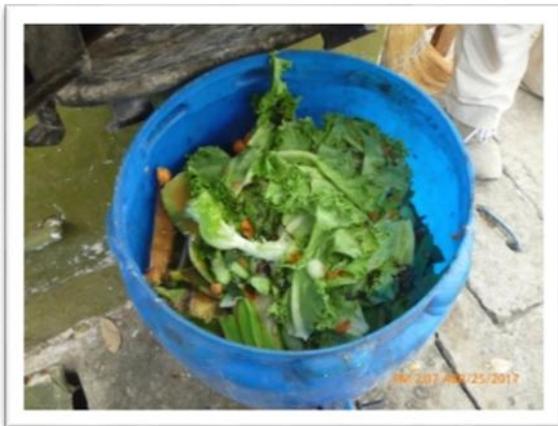
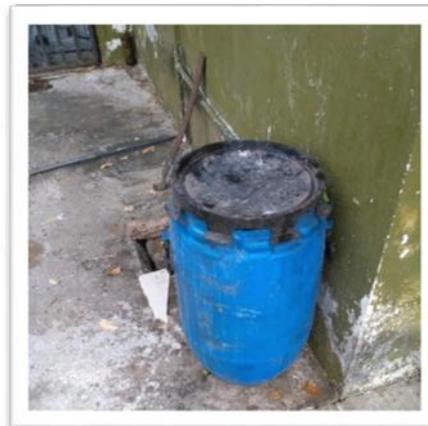
Si partimos de que permanecen en el sector dieciocho personas y considerando una PPC de 0,50 Kg/persona/día, como la del cantón de La Cruz, se estarían generando aproximadamente 9 kg diarios, para una generación mensual de 270 kg, con un total anual de tres toneladas con 285 kg. Según mencionan, no se ha logrado que se dé la separación de los residuos, ya que los funcionarios no se involucran (**fotografía 29**). Únicamente los residuos orgánicos generados en la cocina son depositados de manera separada en un recipiente plástico, según se observa en las **fotografías 30 y 31**, y luego son entregados para alimento de cerdos.

Fotografía 30. Recipiente utilizado en el área de cocina para acopiar los residuos orgánicos en el sector Pocosol © ACEPESA

Fotografía 31. Recipiente utilizado en el área de cocina para acopiar los residuos orgánicos en el sector Pocosol © ACEPESA

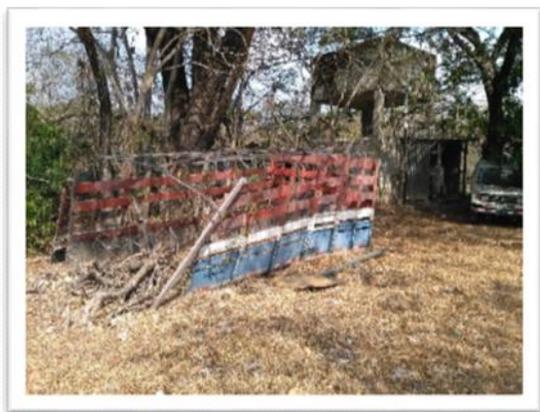
Debido a la función que cumplen las dependencias de Pocosol, se presenta una situación particular con la cantidad de los residuos institucionales e incluso con bienes confiscados, tales como vehículos, lanchas y madera decomisada, que, por la falta de autorizaciones para su uso, se van convirtiendo en residuos. Este es el caso de vehículos desechados, colchonetas, artefactos eléctricos y electrónicos, desechos de construcción, entre otros. En las **fotografías 32, 33, 34 y 35** se pueden observar algunos de estos residuos que se encuentran dispersos, de manera desordenada, por varios lugares del sector.

Fotografía 32. Restos del cajón de un camión en el sector Pocosol © ACEPESA

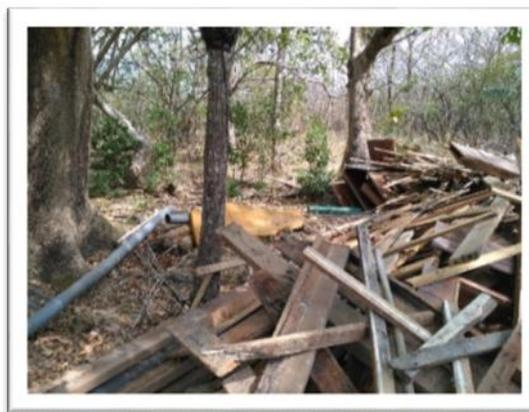
Fotografía 33. Residuos de construcción en el sector Pocosol © ACEPESA

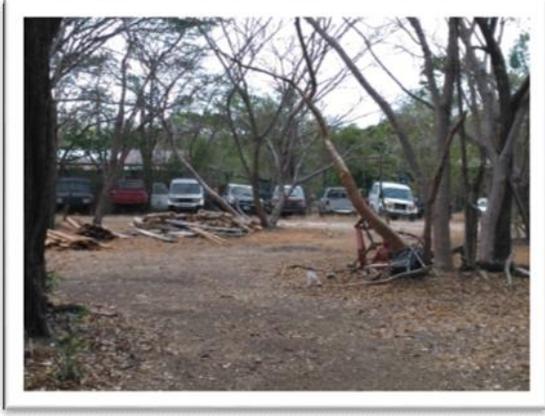
Fotografía 34. Vehículos desechados en el sector Pocosol © ACEPESA

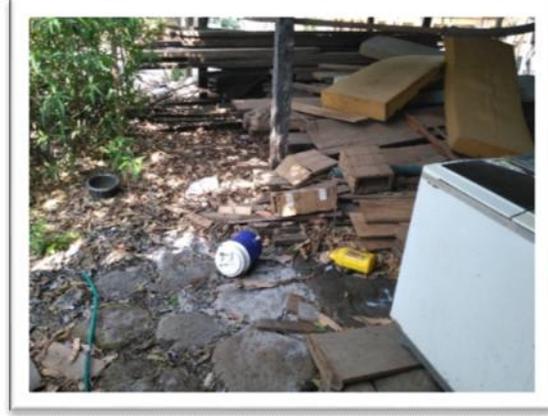
Fotografía 35. Residuos de electrónicos, colchonetas y otros en el sector Pocosol © ACEPESA

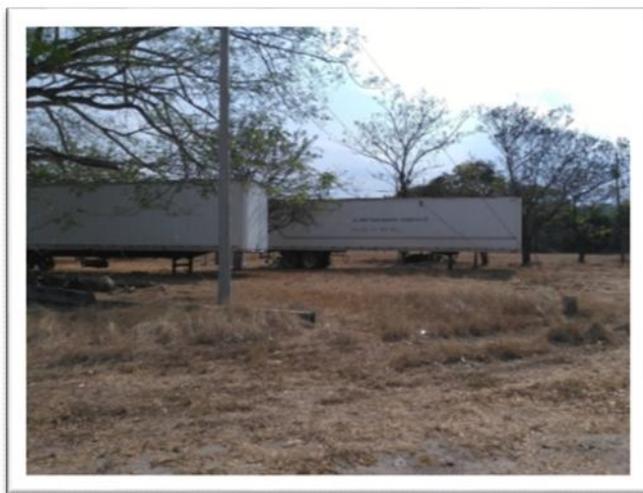
Fotografía 37. Contenedores confiscados que se encuentran en el sector Pocosol © ACEPESA

Cabe destacar que se encuentran entre los bienes confiscados varios contenedores en buenas condiciones, como se puede observar en la **fotografía 37**. Aunque estos ya tienen definido su uso, de conseguirse otros recursos de este tipo, podrían acondicionarse como bodegas temporales para los residuos clasificados, ya sea para el sector de Pocosol o para varios sectores del ACG. En este sentido, en el convenio que se está gestionando con el ICD para poder hacer uso de este tipo de bienes, puede incluirse la donación de otros contenedores con este fin.

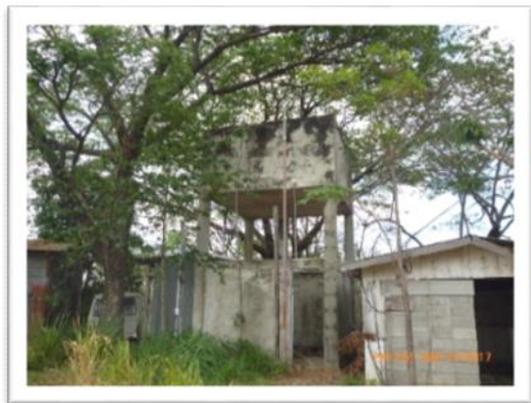
Tienen un tanque de concreto para el almacenamiento de agua; está ubicado en alto según se puede observar en la **fotografía 38**. No hay clorador.

Fotografía 38. Tanque de almacenamiento de agua en el sector Pocosol © ACEPESA

Este tanque requiere mantenimiento y limpieza interna con hipoclorito de sodio. Es recomendable estar verificando el estado del concreto, determinar si hay fisuras o hendiduras, el estado de la pintura externa del tanque y las condiciones de entradas y salidas de tuberías; además, comprobar que los alrededores del tanque no presenten deslizamientos o socavamientos. Hay que verificar el cierre seguro de la tapa para garantizar que no ingresen contaminantes a su interior.

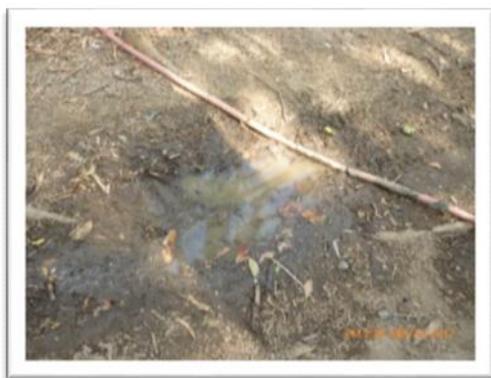
En apariencia, por el estado físico de las tuberías de distribución de agua, estas se encuentran en buen estado. No se visualizaron fugas, con la excepción de una manguera que permanecía abierta durante largo rato (**fotografía 39**). Es importante estar inspeccionando las tuberías por posibles fugas.

Fotografía 39. Manguera con salida permanente de agua en el sector Pocosol © ACEPESA

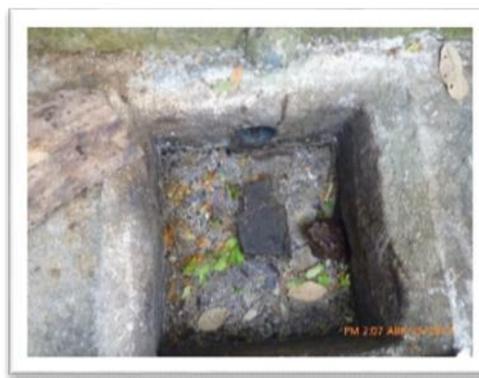
Fotografía 40. Trampa de grasa en el sector Pocosol © ACEPESA

Hay un sitio para la preparación de alimentos que cuenta con trampa de grasa, la cual no tiene tapa (**fotografía 40**), por lo que debe ser mejorada.

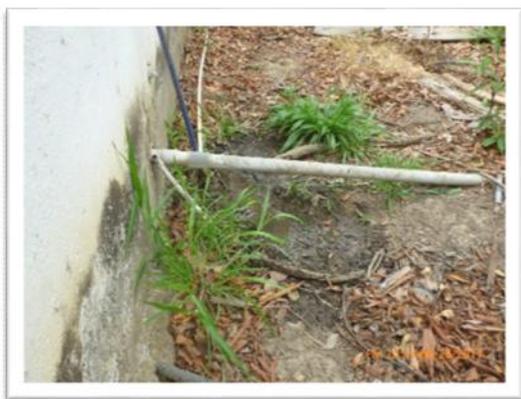
Tienen un sitio para el lavado de ropa, las aguas jabonosas las depositan en los tanques sépticos. Sin embargo, existen charcos procedentes de las tuberías de desagüe (**fotografía 41**).

Fotografía 41. Vertido de aguas en el sector Pocosol © ACEPESA

Aunque en el sector hay colocados tanques sépticos, que a su vez están conectados a drenajes, no se conoce el estado de los mismos, por lo que resulta conveniente hacer una revisión exhaustiva y así cumplir con el Reglamento de Vertidos.

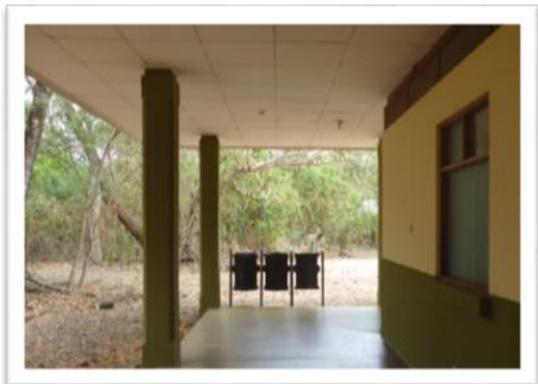
En los tres albergues; a un costado del comedor y frente a las oficinas del PET hay baterías separadoras que aparentemente no se están utilizando actualmente. Como se puede observar en las **fotografías 42, 43, 44** ninguna de estas tiene tapas, ni techo y la mayoría no están rotulados. Además, como se muestra en la **fotografía 45**, la falta de tapas facilita que los animales escarben en los recipientes, con el consecuente perjuicio para ellos.

Fotografía 42. Recipientes separadores para residuos ubicados en la zona de albergues para visitantes en sector Santa Rosa ©ACEPESA

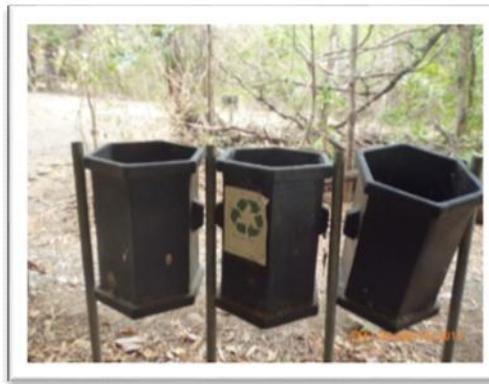
Fotografía 43. Recipientes separadores para residuos ubicados en la zona de albergues para visitantes en sector Santa Rosa ©ACEPESA

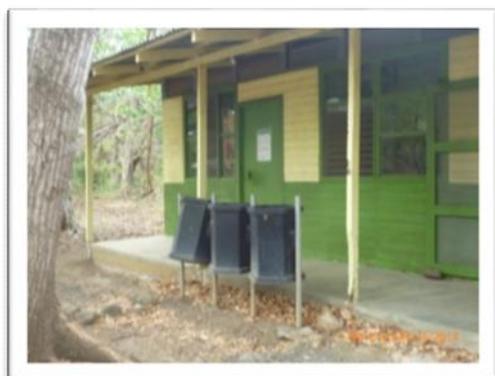
Fotografía 44. Recipientes separadores para residuos ubicados frente a oficinas del PET en el sector Santa Rosa ©ACEPESA

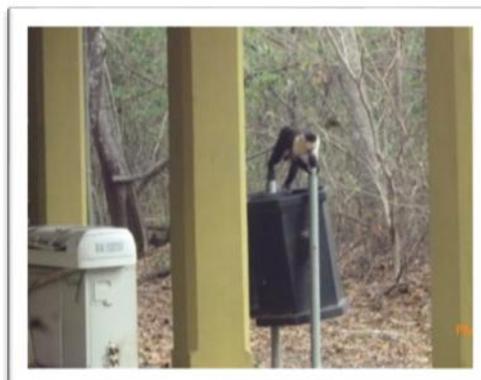
Fotografía 45. La falta de tapas facilita que los animales puedan escarbar en los recipientes en el sector Santa Rosa ©ACEPESA

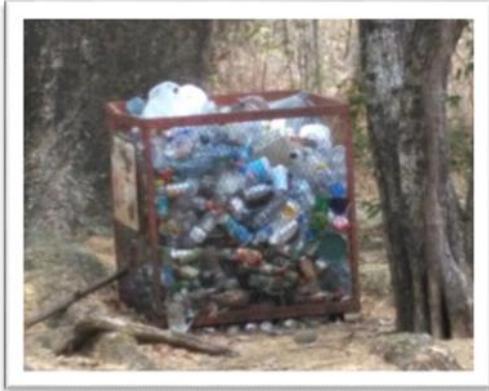
Además de estas baterías hay un recipiente individual y en mal estado por la zona de dormitorios. A la entrada del comedor hay una canasta de metal para que las personas depositen los envases plásticos de refresco, como puede observarse en la **fotografía 46**. Además, en el comedor, las personas usuarias, tienen a disposición recipientes para residuos no valorizables, para papel de servilletas, diversos envases y cajitas de cartón.

Fotografía 46. Canasta de metal para recolección de envases plásticos ubicada a la entrada del comedor en el sector Santa Rosa ©ACEPESA

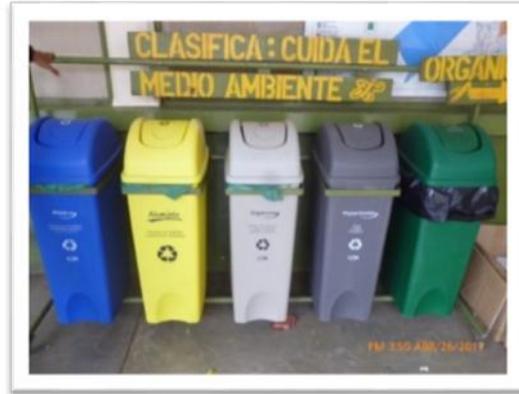
Fotografía 47. Recipientes separadores para residuos ubicados a la entrada de las oficinas del PEB en el sector Santa Rosa ©ACEPESA

En las oficinas y aula educativa del PEB hay una batería separadora (**fotografía 47**), ubicada bajo techo y cuyos colores, con la excepción del blanco que debería ser verde para orgánicos, coinciden con los establecidos por la Estrategia Nacional de Reciclaje.

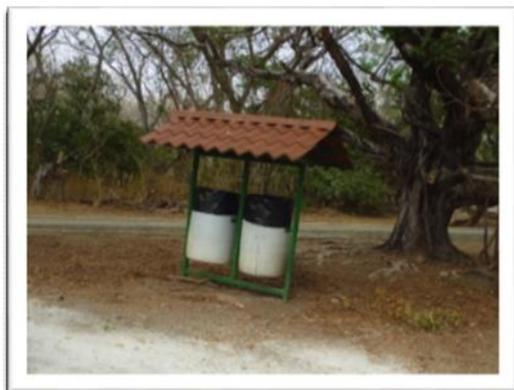
Para los visitantes, en la zona al pie de La Casona, hay una batería de dos estaciones blancos con techo, sin tapas y sin rotulación. Tienen bolsas plásticas en su interior, como se muestra en la **fotografía 50**.

Fotografía 50. Recipientes para residuos en la zona de visitantes, al pie de La Casona en el sector Santa Rosa ©ACEPESA

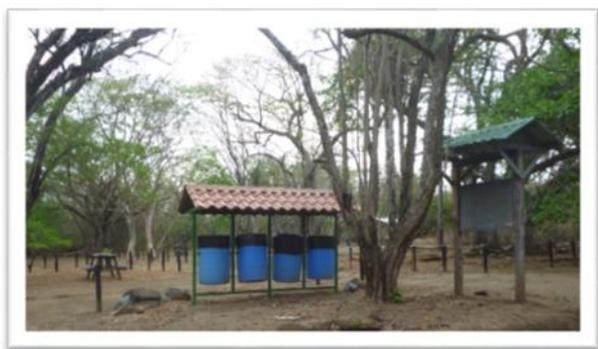
Asimismo, en la zona de acampar se ubica otra batería de 4 recipientes separadores, también con techo, sin tapas y sin rotulación. En la misma zona hay un estañón de metal, sin tapa y sin techar. Todos los recipientes tienen bolsas plásticas para los residuos y se pueden observar en las fotografías 51 y 52.

Fotografía 51. Recipientes para residuos en la zona de acampar en el sector Santa Rosa ©ACEPESA

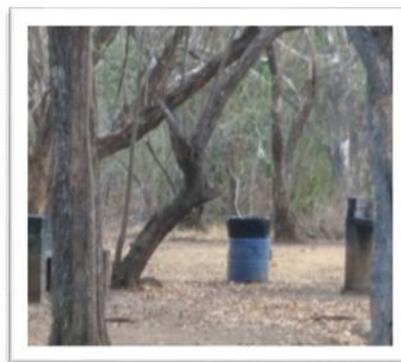
Fotografía 52. Recipiente para residuos en la zona de acampar en el sector Santa Rosa ©ACEPESA

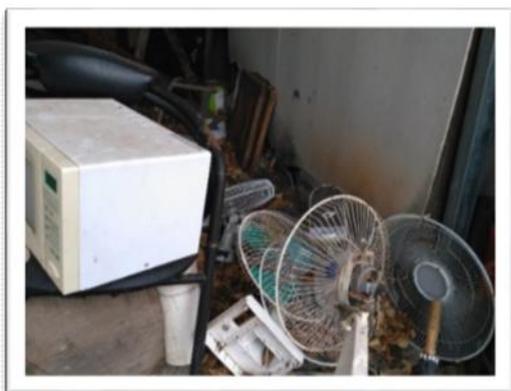
Fotografía 57. Residuos eléctricos y electrónicos en la bodega de acopio del sector Santa Rosa ©ACEPESA

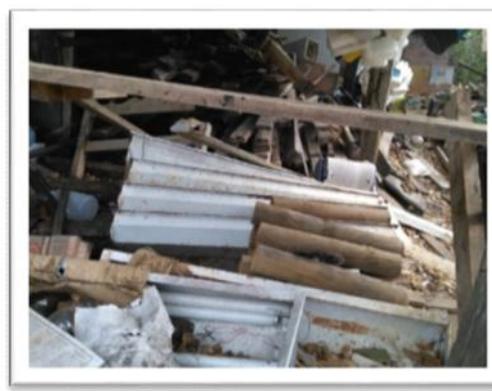
Fotografía 58. Lámparas fluorescentes en la bodega de acopio del sector Santa Rosa ©ACEPESA

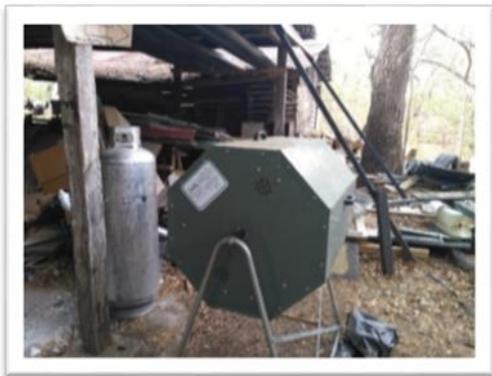
En la **fotografía 65** se muestra un sistema de compostaje tipo tómbola que se encuentra en la bodega de acopio temporal de residuos, que no está siendo utilizado debido a que la cantidad de

residuos orgánicos generados es mucha y, por lo tanto, no funcionó adecuadamente. Según manifiestan las personas encargadas será destinada para el manejo de los residuos orgánicos en el sector de Naranjo ya que allí el volumen de residuos es menor.

Fotografía 65. Sistema para compostaje tipo tómbola en el sector Santa Rosa ©ACEPESA

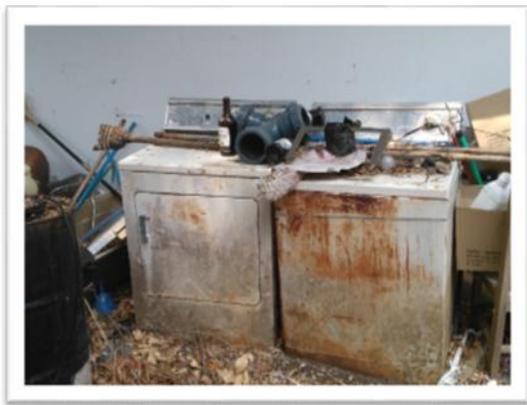
Además de los residuos ordinarios, como los que se encuentran en la bodega de acopio, en el sector se generan otro tipo de residuos producto de las actividades de mantenimiento de la infraestructura o cambio de mobiliario o equipo en mal estado, así como baterías y cartuchos de tinta vacíos, entre otros. Algunos de estos residuos se hallan guardados o dispersos en oficinas, viviendas e incluso en los alrededores de los edificios, como se observa en las **fotografías 68 a la 75**.

Fotografía 70. Lavadoras y otros artefactos desechados en la lavandería del sector Santa Rosa © ACEPESA

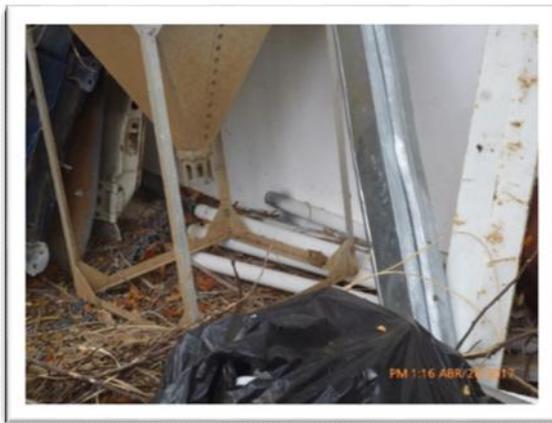
Fotografía 72. Lámparas fluorescentes desechadas en el sector Santa Rosa © ACEPESA

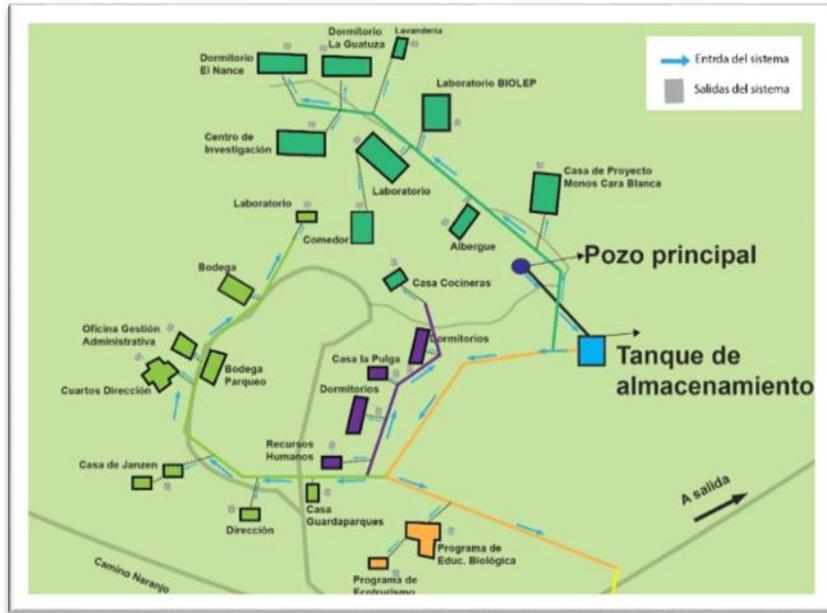
Como se observa en los **diagramas 4, 5 y 6**, la distribución del agua se hace desde el tanque de almacenamiento hasta las diferentes instalaciones del sector. No se hace cloración, por lo que tampoco hay tanque de contacto.

Diagrama 4. Distribución del agua en el área administrativa

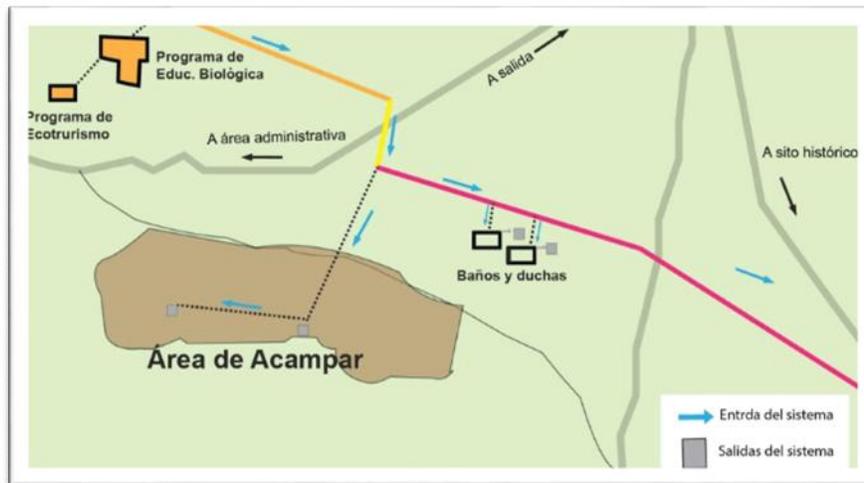
Diagrama 5. Distribución del agua en el área de acampar

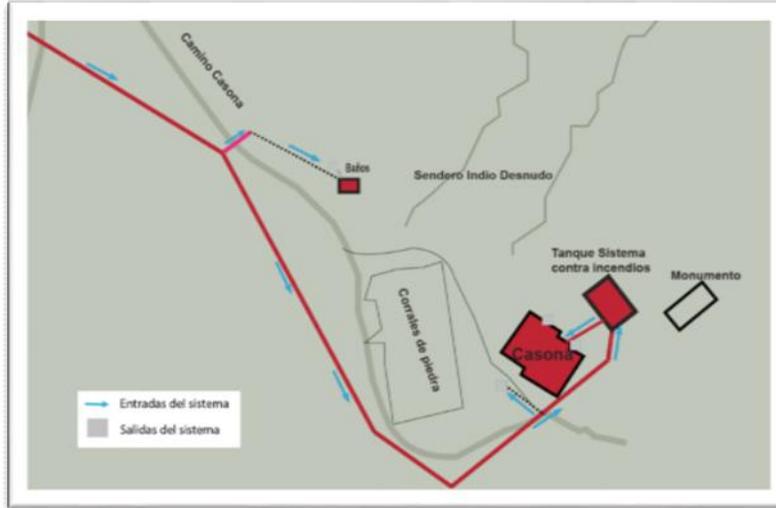
Diagrama 6. Distribución del agua en el sitio histórico

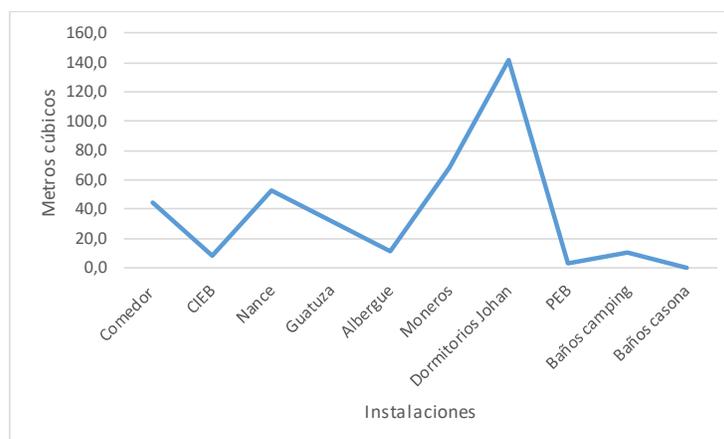
Partiendo de la información obtenida en los primeros seis meses del 2017, se determina que el consumo de agua en las diferentes instalaciones fluctúa considerablemente, según se muestra en el **gráfico 7**. Sería importante analizar las causas de las fluctuaciones, especialmente considerando posibilidades de fugas en la tubería de distribución de agua, fugas en las instalaciones sanitarias, falta de calibración de los medidores o hábitos de consumo de las poblaciones usuarias.

Gráfico 7. Tendencia del consumo de agua en un período de seis meses en instalaciones con micromedidores, sector Santa Rosa

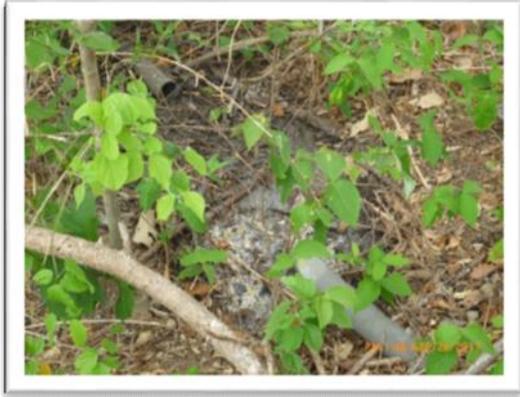
Las trampas de grasa que se están utilizando en el sector no retienen los residuos sólidos y las grasas, como se muestra en las **fotografías 77 a la 80**, por lo que es necesario rediseñarlas.

Fotografía 77. Vertido de aguas al suelo en el sector Santa Rosa © ACEPESA

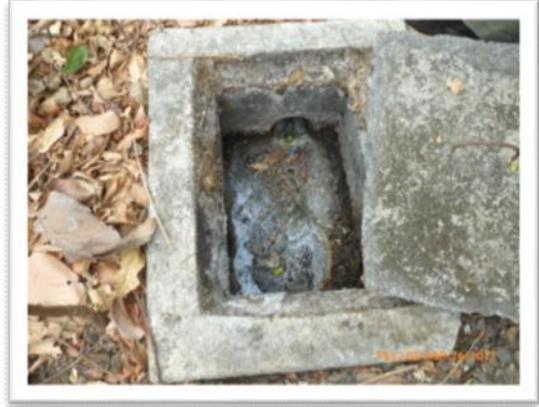
Fotografía 78. Trampa de grasa en el sector Santa Rosa © ACEPESA

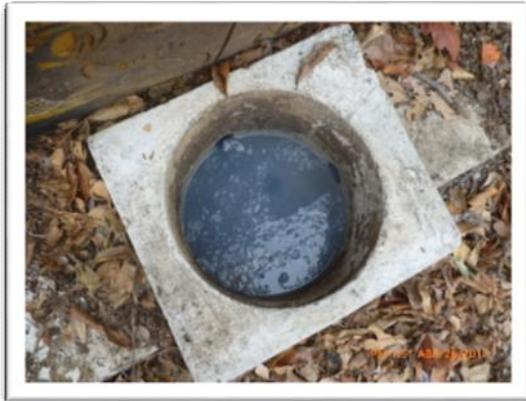
Fotografía 79. Trampa de grasa en el sector Santa Rosa © ACEPESA

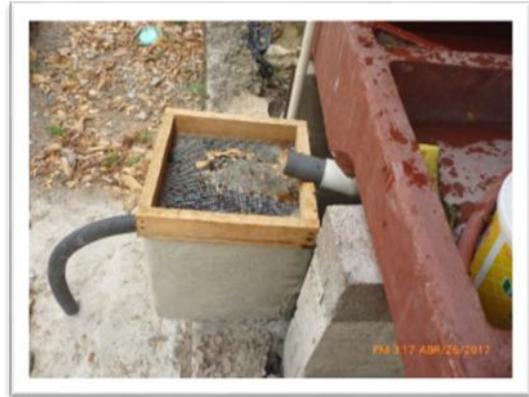
Fotografía 80. Separación de residuos sólidos de aguas grises en el sector Santa Rosa © ACEPESA

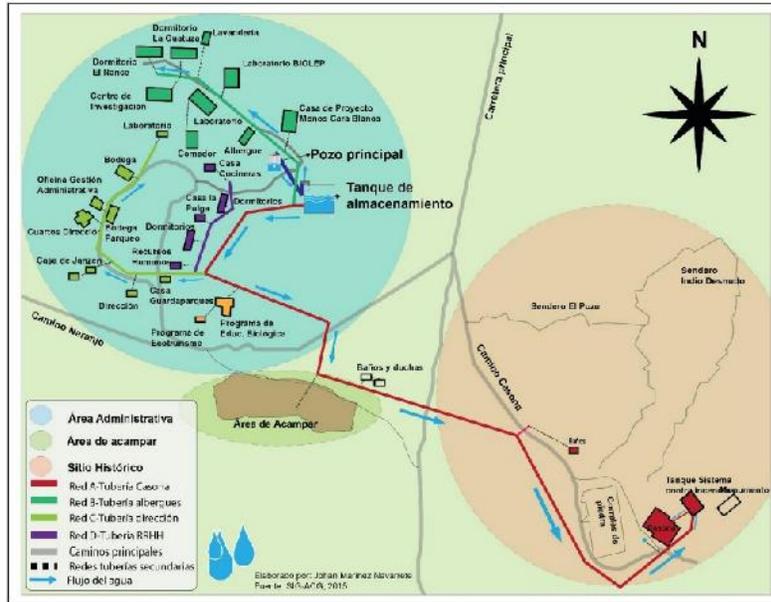
La infraestructura sanitaria está compuesta por cuarenta y nueve duchas, cincuenta y cinco sanitarios, cuarenta lavamanos, treinta y seis pilas para diferentes usos y con respecto a los tanques sépticos, mencionan que cada edificio tiene su propio sistema. La distribución de esta infraestructura sanitaria se presenta en el **diagrama 7**.

Diagrama 7. Infraestructura sanitaria del sector Santa Rosa

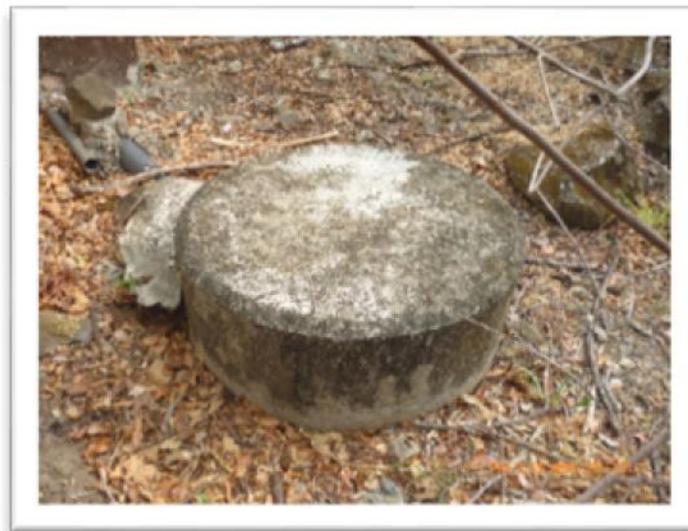
No hay certeza de que los tanques sépticos instalados (**fotografías 81, 82 y 83**), sedimenten la materia orgánica, por lo que las aguas conducidas a los drenajes probablemente arrastrarán sólidos y algunas grasas con el consecuente taponamiento de los drenajes. Se menciona que se han venido reparando los drenajes. En los recorridos realizados, en algunas partes del sector no se podía ubicar los tanques sépticos debido a que estaban tapados por la vegetación.

Fotografía 81. Tanque séptico en el sector Santa Rosa © ACEPESA

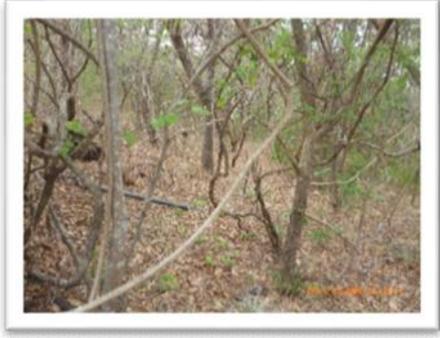
Fotografía 82. Vertido de aguas en el sector Santa Rosa
©ACEPESA

La limpieza de los tanques sépticos se hace con contrato marco, pero este venció hace dos o tres años por lo que no se ha vuelto a realizar.

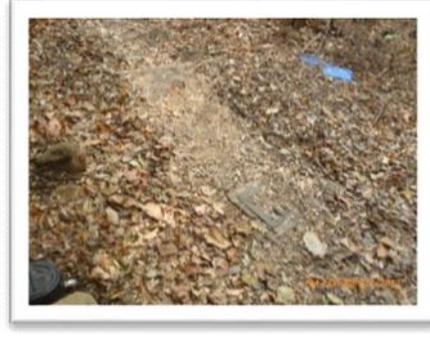
Fotografía 83. Tanque séptico oculto en el sector Santa Rosa © ACEPESA

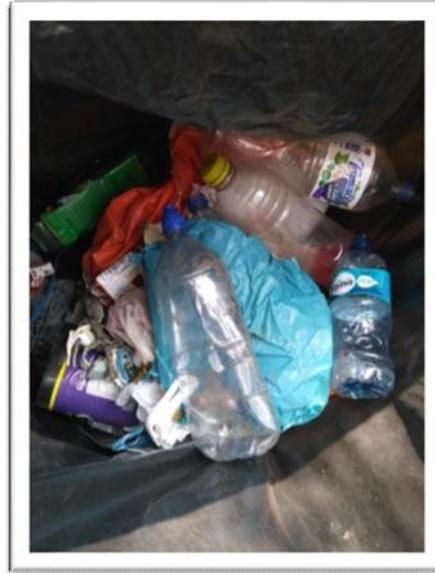
Los funcionarios se encargan de separar los residuos que generan, principalmente plásticos, cartón, aluminio, latas, vidrios, envases de aceite y el tetrabrik. Todos los residuos son depositados en bolsas plásticas, según se muestra en las **fotografías 85 y 86**. Las baterías utilizadas en radios o linternas, las depositan en una botella.

Fotografía 86. Residuos generados por el personal en el sector Playa Naranjo © ACEPESA

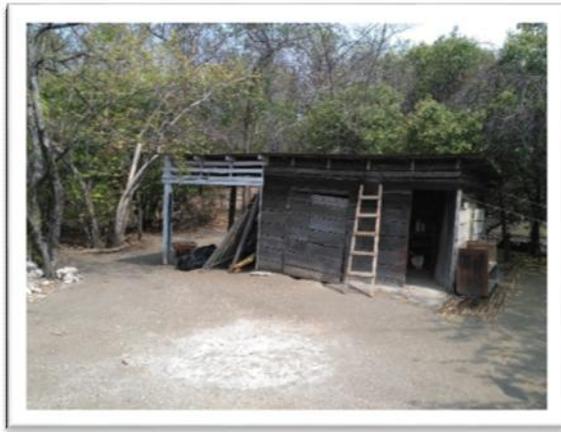
Fotografía 87. Bodega utilizada para el almacenamiento de los residuos en el sector Playa Naranjo © ACEPESA

Los residuos del personal son almacenados en una bodega bajo techo (**fotografía 87**), destinada también para otros usos. Los residuos no están resguardados de la acción de la fauna del lugar, como los mapaches que llegan a escarbar en busca de alimento.

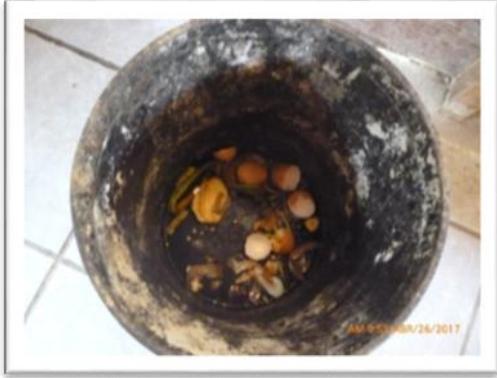
Fotografía 88. Recipiente utilizado en la cocina de para separar los residuos orgánicos en el sector Playa Naranjo © ACEPESA

La materia orgánica la separan desde la cocina, según se observa en la **fotografía 88**; en el momento de la visita la llevaban a Santa Rosa, junto con el resto de los residuos. Recientemente, ubicaron en el Puesto una compostera tipo tómbola que estaba en la bodega de materiales de Santa Rosa.

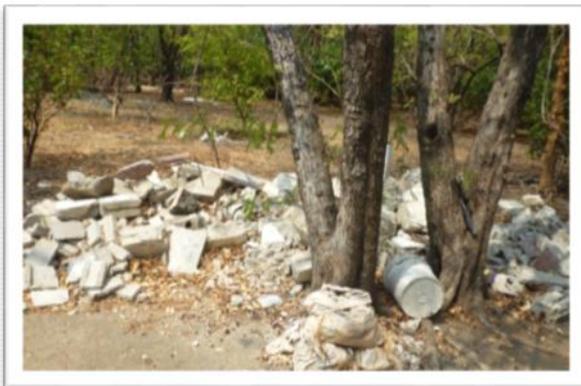
Al igual que en otros sectores del ACG se generan residuos institucionales, tales como espumas de colchón, marcos de catres, residuos de construcción, entre otros, que se encuentran en la bodega o sus alrededores, según se muestra en las **fotografías 89** a la **92**.

Fotografía 89. Residuos de construcción y otros depositados cerca de la casa de los funcionarios en el sector Playa Naranjo © ACEPESA

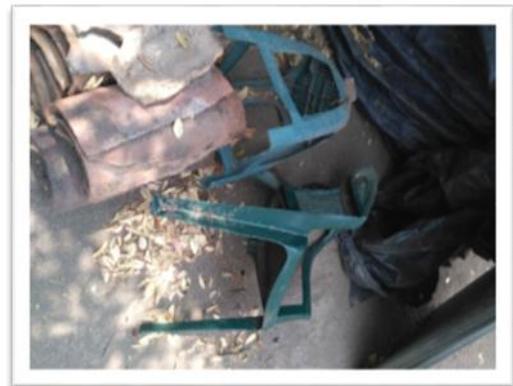
Fotografía 90. Mobiliario desechado en la bodega del sector Playa Naranjo © ACEPESA

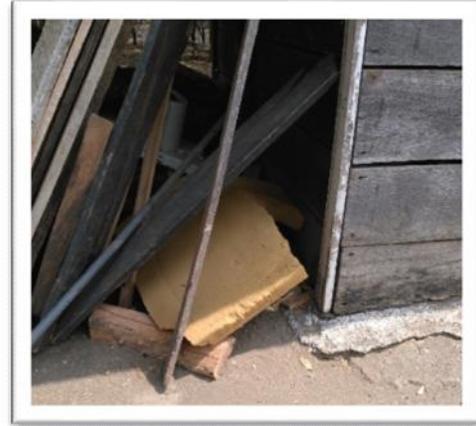
Fotografía 92. Residuos de colchonetas y otros en la bodega del sector Playa Naranjo © ACEPESA

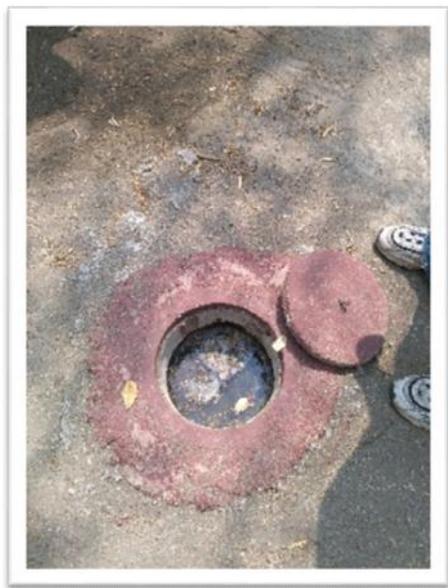
Fotografía 94. Depósito de grasas y restos de alimentos en casa de los funcionarios en el sector Playa Naranjo © ACEPESA

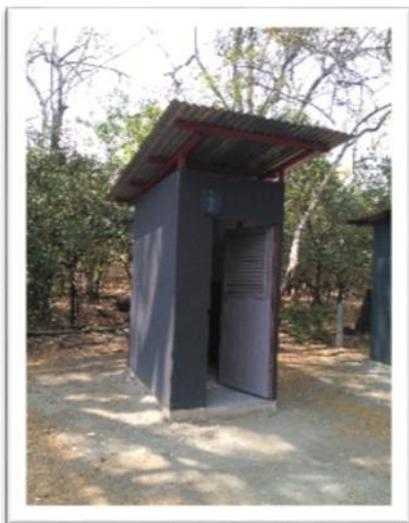
Los inodoros para visitantes, ubicados en la zona de acampar, son sanitarios secos, mal llamados letrinas, según se muestra en la **fotografía 95**. Cada sanitario tiene una línea de ventilación que está colocada por debajo del techo, como puede observarse en la **fotografía 96**; esto causa que los gases ingresen al sanitario generando malos olores. Uno de los problemas es que el nivel freático es alto, por lo que tienen que estar trasladando de lugar los sanitarios debido al rebalse, por lo que es necesario colocar estos sanitarios en alto.

Fotografía 95. Servicios sanitarios para visitantes ubicados en el área de acampar en el sector Playa Naranjo © ACEPESA

Destaca también el hecho de que las casetas fueron pintadas de negro lo que podría generar mayor calor en el interior ya que es un color que atrae los rayos solares. Además, en la noche no son claramente visibles por lo que es posible que se dificulte su acceso. Por otra parte, en nuestra cultura se tiende a asociar el color blanco con limpieza e higiene. Los residuos de los inodoros se depositan en un hueco sin ningún tratamiento.
