**Plan específico de gestión de residuos sólidos y aguas
residuales del Área de Conservación Guanacaste
(sectores Junquillal, Murciélagos, Pocosal, Santa Rosa,
Naranjo, Pailas y Santa María)**

Área de Conservación Guanacaste (ACG)
Sistema Nacional de Áreas de Conservación (SINAC)

Elaboración técnica: Asociación Centroamericana para la Economía, la Salud y el Ambiente – ACEPESA- Maritza Marín Araya y Victoria Rudin Vega.

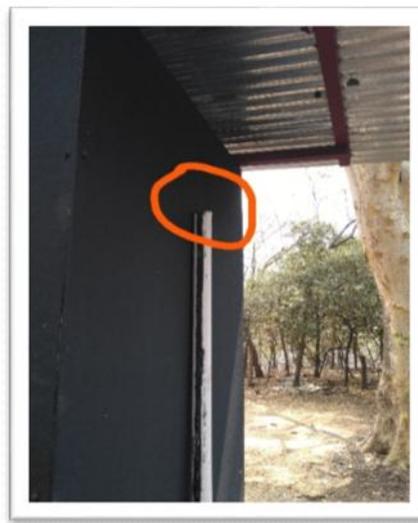
Los inodoros para visitantes, ubicados en la zona de acampar, son sanitarios secos, mal llamados letrinas, según se muestra en la **fotografía 95**. Cada sanitario tiene una línea de ventilación que está colocada por debajo del techo, como puede observarse en la **fotografía 96**; esto causa que los gases ingresen al sanitario generando malos olores. Uno de los problemas es que el nivel freático es alto, por lo que tienen que estar trasladando de lugar los sanitarios debido al rebalse, por lo que es necesario colocar estos sanitarios en alto.

Fotografía 96. Línea de ventilación mal colocada en la caseta del servicio sanitario para visitantes en el sector Playa Naranjo © ACEPESA

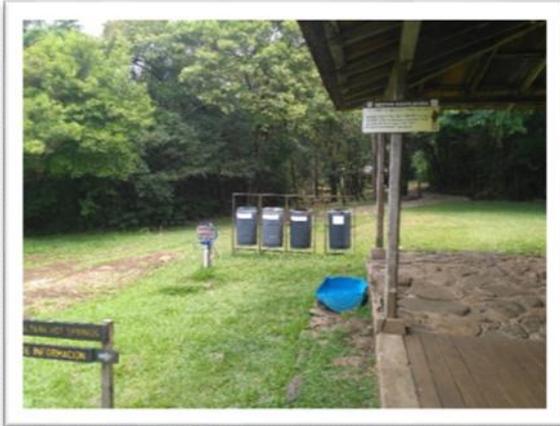
Al ingresar al sitio, a un lado de La Casona se encuentran cuatro estañones rotulados para que los visitantes depositen sus residuos de manera separada. Los recipientes no tienen tapa ni están techados tal como se observa en las **fotografías 98 y 99**. Los pocos residuos que hay tienen una buena clasificación, según se puede observar en las **fotografías 100 y 101**.

Fotografía 98. Recipientes para residuos ubicados frente a La Casona en el sector Santa María © ACEPESA

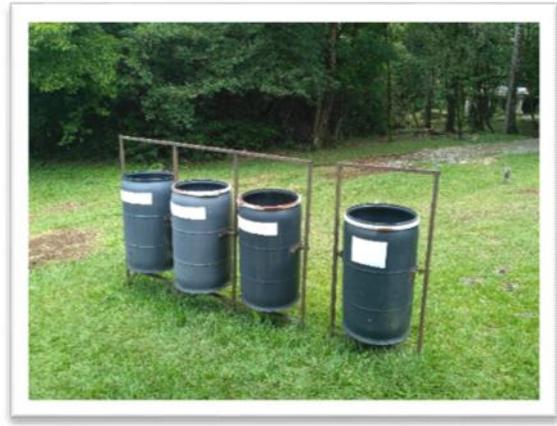
Fotografía 99. Recipientes para residuos ubicados frente a La Casona en el sector Santa María © ACEPESA

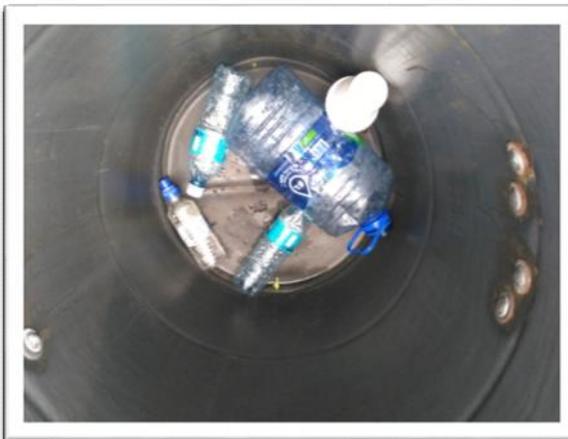
Fotografía 100. Separación de envases plásticos en los estañones ubicados frente a La Casona sector Santa María © ACEPESA

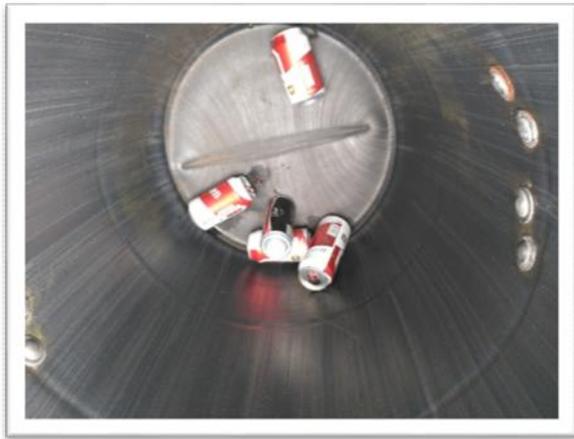
Fotografía 101. Separación de envases de aluminio en los estañones ubicados frente a La Casona sector Santa María © ACEPESA

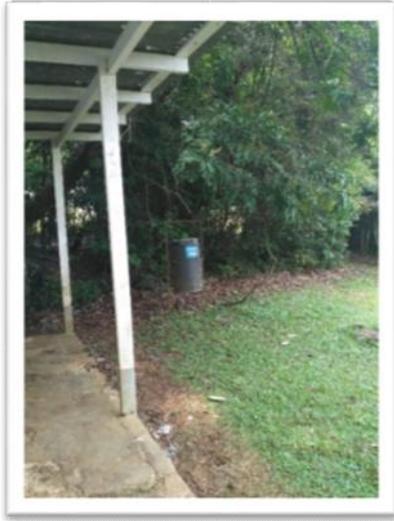
Cerca de los baños hay instalado un recipiente del mismo tipo, sin tapa ni techo, como se muestra en la **fotografía 102**. En la zona para preparar alimentos se ubica otro recipiente, con las mismas características de los anteriores (**fotografía 103**).

Fotografía 102. Recipiente para residuos ubicado frente a los baños en el sector Santa María © ACEPESA

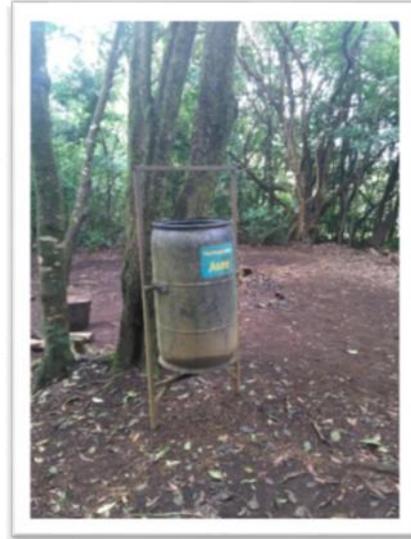
Fotografía 103. Recipiente para residuos ubicado en el área de picnic en el sector Santa María © ACEPESA

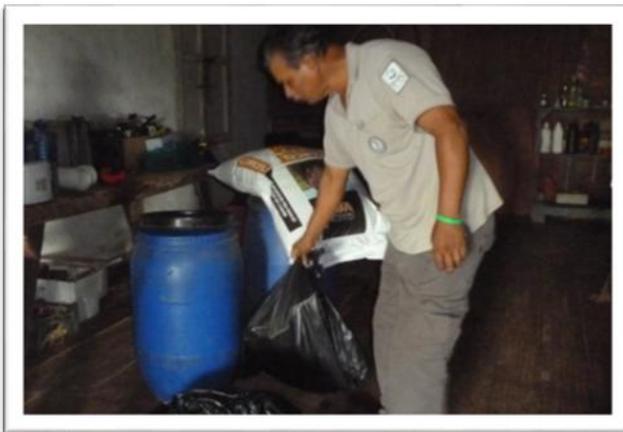
Fotografía 104. Residuos almacenados en una de las habitaciones de la Casona del sector Santa María © ACEPESA

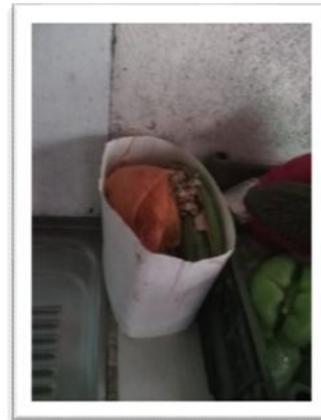
Fotografía 105. Recipiente para residuos orgánicos en la cocina de la casa de funcionarios del sector Santa María © ACEPESA

Con respecto a los residuos orgánicos, en la casa de los funcionarios los separan en un recipiente ubicado en la cocina (**fotografía 105**) y luego los depositan en un hueco ubicado detrás de la casa.

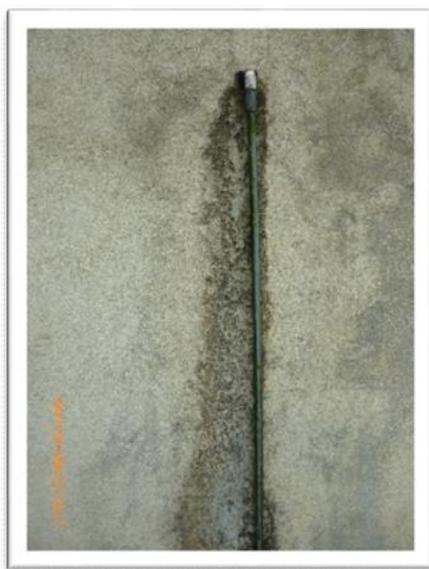
En general se desconoce el estado de la tubería, sin embargo, es probable que tenga fugas, como la que se observa en la **fotografía 106**.

Fotografía 106. Fuga en una de las tuberías de entrada en la casa de funcionarios del sector Santa María © ACEPESA

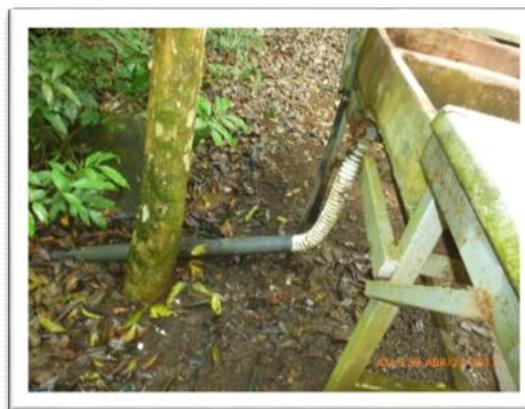
Fotografía 107. Vertido de aguas grises en el suelo del sector Santa María © ACEPESA

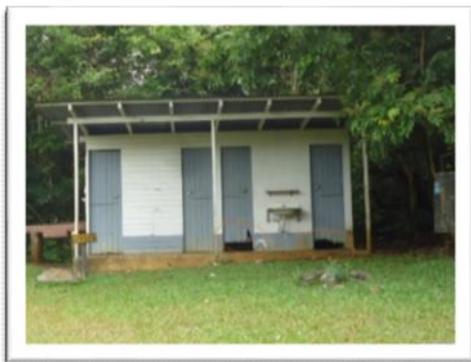
Fotografía 108. Batería sanitaria para visitantes en el sector Santa María © ACEPESA

La infraestructura sanitaria está compuesta por dos sanitarios para uso público y uno para funcionarios, cada uno con sus respectivos lavamanos, dispensador para jabón y ducha. Tienen una pila de lavado en la zona de acampar y otra contiguo a la batería sanitaria la que está deteriorada tal como se observa en la **fotografía 108**.

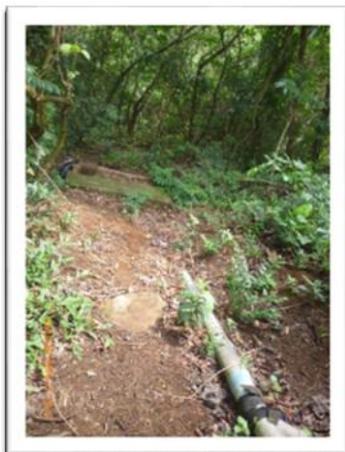
Las aguas del tanque séptico son depositadas a los drenajes sin ningún tratamiento. También algunas tapas de los tanques están deterioradas con el consecuente problema de infiltración de aguas pluviales y tierra entre otros. Esto se evidencia en las **fotografías 109, 110 y 111**.

Fotografía 109. Vertido de aguas en drenaje en el sector Santa María © ACEPESA

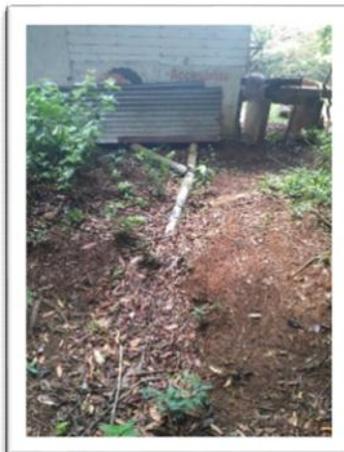
Fotografía 110. Vertido de aguas al suelo en el sector Santa María © ACEPESA

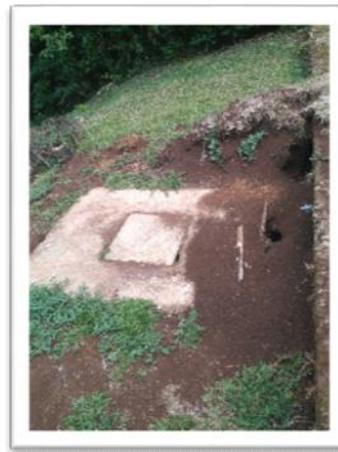
Fotografía 111. Tanque séptico en el sector Santa María © ACEPESA

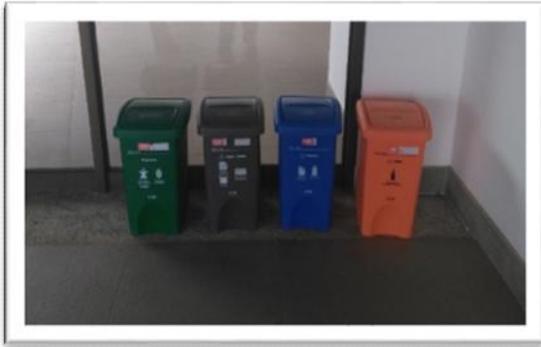
En el área de recepción de visitantes tienen dos baterías de recipientes separadores de residuos por colores, una batería con cuatro recipientes está en la recepción y la otra con cinco recipientes se ubica cerca de los servicios sanitarios en el centro de visitantes, como se muestra en las **fotografías 112 y 113**.

Fotografía 112. Recipientes separadores para residuos ubicados en el área de recepción de visitantes del sector Pailas © ACEPESA

Como puede observarse, estos son del tipo de basureros utilizados en oficinas y para otros sitios bajo techo. La rotulación de los mismos indica por colores que están destinados para vidrio (naranja), orgánicos (verde), plásticos y tetrabrik (celeste) y papel y cartón (gris). El recipiente color blanco, que está por los servicios sanitarios, no tiene rotulación, por lo que se supondría que es para basura en general. Con excepción de este último, los colores están acordes con los definidos por la Estrategia Nacional de Reciclaje.

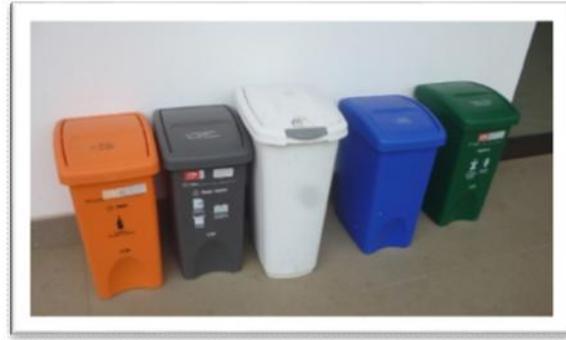
Fotografía 113. Recipientes separadores para residuos ubicados próximos a los servicios sanitarios en el área de recepción de visitantes del sector Pailas © ACEPESA

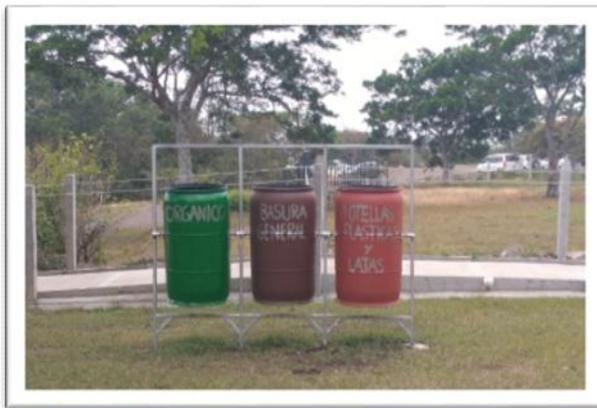
Fotografía 114. Recipientes separadores para residuos ubicados cerca del inicio del sendero en el sector Pailas © ACEPESA

Al inicio del sendero, saliendo del centro de visitantes se ubica otra batería de tres recipientes separadores, hechos en estaciones con diferentes colores, no tienen tapa ni techo, según se puede observar en la **fotografía 114**. Están ubicados del otro lado de una especie de “cerca” que bordea la acera, lo que posiblemente limite su uso por parte de los visitantes.

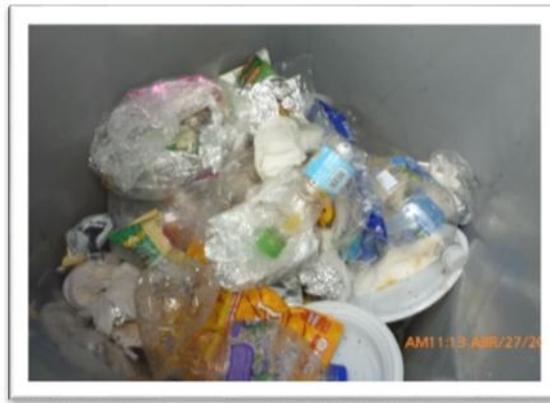
En la zona de la casa de los funcionarios y frente al aula, se ubica otro recipiente para residuos (**fotografía 115**). En la casa de los funcionarios se generan residuos producto de las actividades de alimentación, limpieza, etc., de los funcionarios, tales como residuos orgánicos, galones de productos de limpieza, envases de aceite de cocina y residuos de manejo especial como bombillos fluorescentes, pilas y aceites (**fotografía 116**).

Fotografía 116. Residuos generados en la casa de los funcionarios en el sector Pailas © ACEPESA

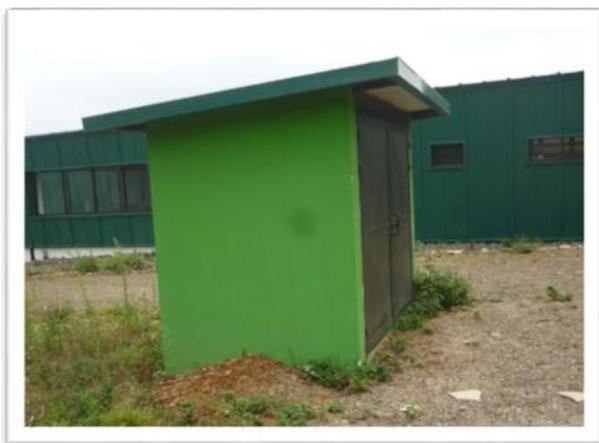
Los funcionarios separan el papel, los plásticos, el cartón, el aluminio, el vidrio y tetrapak, tanto de los visitantes como del personal y luego traslada los residuos a un punto de almacenamiento. Este punto de acopio temporal de los residuos sólidos, fue especialmente diseñado y construido con este fin. Como se muestra en las **fotografías 117 y 118**, tiene techo y es cerrado, además de tener piso de cemento, lo que puede facilitar su limpieza e incluso lavado. No tiene rotulación que lo identifique y a pesar de ser cerrado, siempre llegan ratas y cucarachas a hurgar en los residuos.

Fotografía 117. Punto de acopio temporal de residuos generados en el sector Pailas © ACEPESA

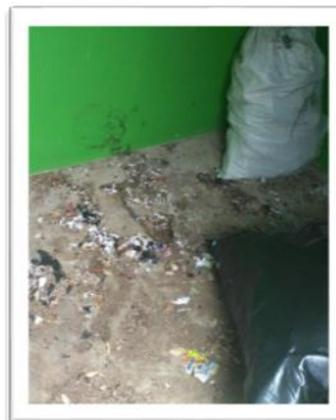
Fotografía 118. Interior del punto de acopio temporal de residuos en el sector Pailas © ACEPESA

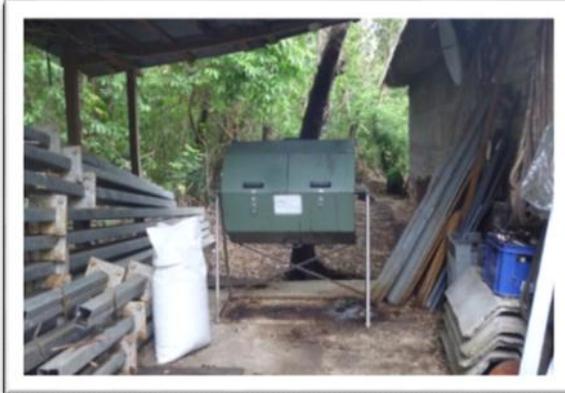
Para los residuos orgánicos generados por el personal tienen una compostera tipo tómbola, según se muestra en las fotografías **119, 120 y 121**. Esta presenta mucha humedad y mal olor. Los lixiviados no son aprovechados, sino que caen directamente al piso. El compost resultante es muy húmedo, no tiene la consistencia deseable (**fotografía 122**).

Fotografía 119. Sistema para elaboración de compost con residuos orgánicos en el sector Pailas © ACEPESA

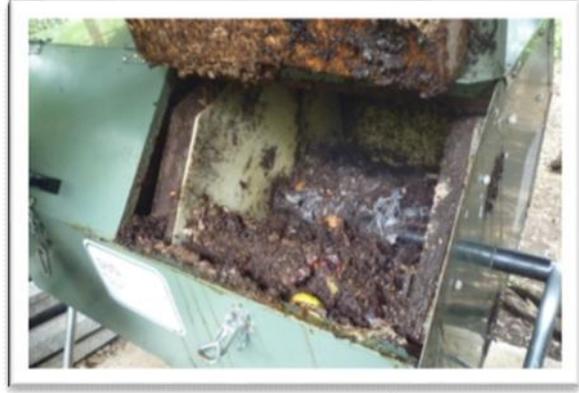
Fotografía 120. Residuos orgánicos en proceso de compostaje en el sector Pailas © ACEPESA

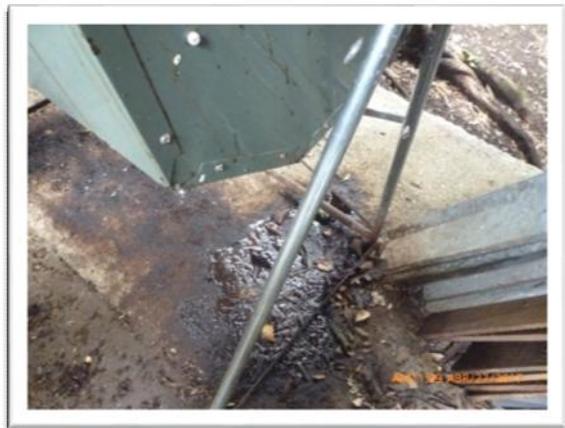
Fotografía 121. Lixiviados producidos en la compostera en el sector Pailas © ACEPESA

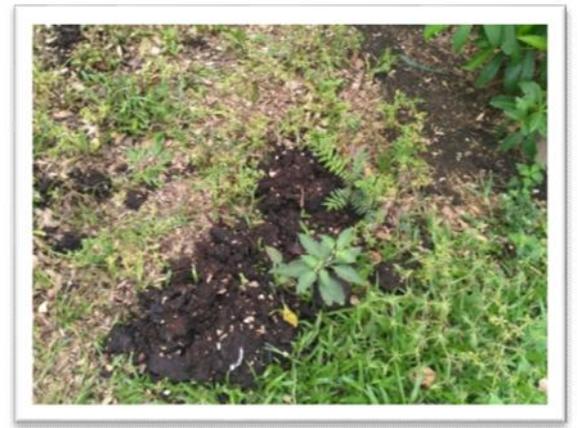
Fotografía 122. Compost elaborado en el sector Pailas © ACEPESA

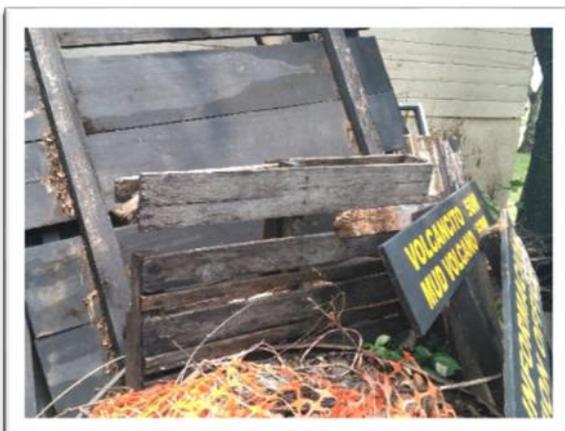
En una bodega contigua a la casa de los funcionarios, también se encuentran unos pocos residuos de construcción y residuos “institucionales”, como los mostrados en las **fotografías 123 y 124**.

Fotografía 123. Madera y rótulos desechados almacenados en la bodega del sector Pailas © ACEPESA

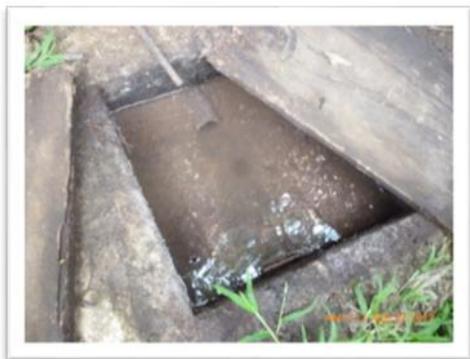
Fotografía 125. Trampa de grasas en casa de funcionarios del sector Pailas © ACEPESA

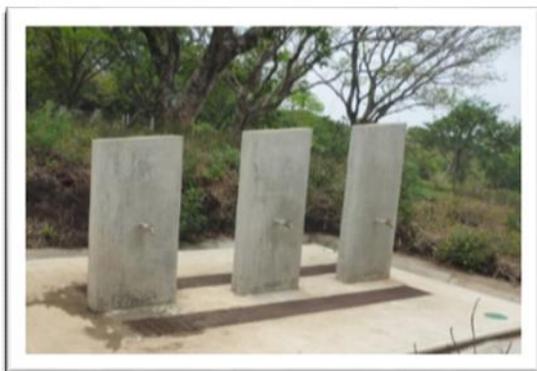
Fotografía 126. Tubería para lavado de zapatos en edificio para recepción de visitantes del sector Pailas © ACEPESA

La infraestructura sanitaria del edificio para visitantes está compuesta por seis tuberías para el lavado de zapatos (**fotografía 126**) y cinco tubos para el lavado del edificio de ingreso de visitantes. En la casa de los funcionarios hay dos duchas. En el edificio de recepción de visitantes hay doce inodoros y tres orinales; la bodega

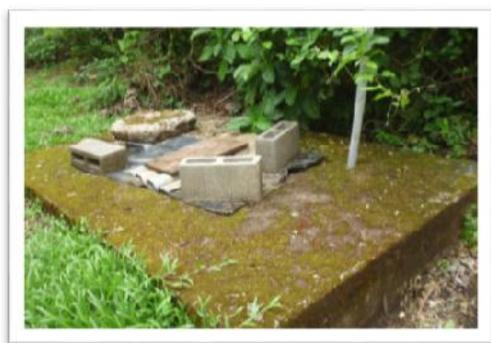
Fotografía 127. Tanque séptico de la casa de funcionarios del sector Pailas © ACEPESA

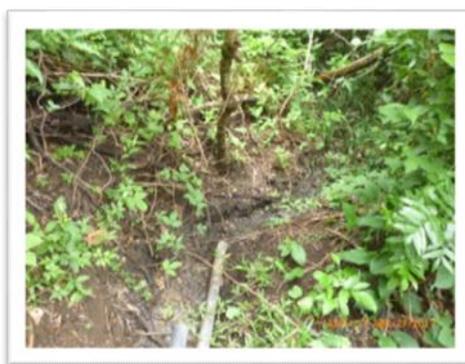
Fotografía 128. Vertido de aguas al suelo en el sector Pailas © ACEPESA

Las aguas grises son conducidas a un drenaje o se vierten directamente al terreno, según se muestra en las **fotografías 128 y 129**. El vertido sin tratamiento además de que puede provocar malos olores, perjudica a los animales del sector debido al consumo de agua sucia contaminada con desinfectantes y detergentes, entre otros.

Es importante conocer la cantidad de agua que se consume con el fin de estimar el tamaño cuando se vayan a construir nuevos tanques sépticos en la casa de los funcionarios. Además, es conveniente hacer una revisión exhaustiva de su estado y de las características de las aguas tratadas, para cumplir con el Reglamento de Vertidos.

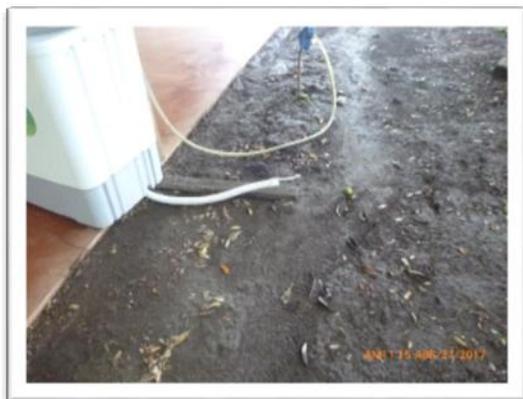
Fotografía 129. Vertido de agua de la lavadora al suelo en el sector Pailas © ACEPESA

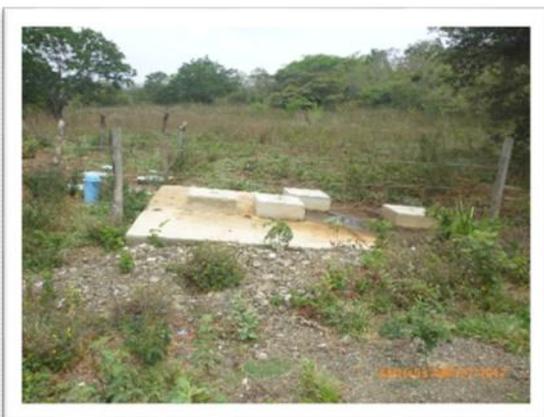
Fotografía 130. Sistema de tratamiento de aguas residuales del Edificio de Visitantes en el sector Pailas © ACEPESA
